ПОЛОЦКИЙ  
ГОСУДАРСТВЕННЫЙ  
УНИВЕРСИТЕТ  
имени Евфросинии Полоцкой

ВЫСТАВКА-ПРЕЗЕНТАЦИЯ

# РЕСТАВРАЦИЯ СПАСО-ПРЕОБРАЖЕНСКОГО ХРАМА В ПОЛОЦКЕ

ЛАЛАЗАРОВ Сергей Валерианович,  
научный руководитель проекта

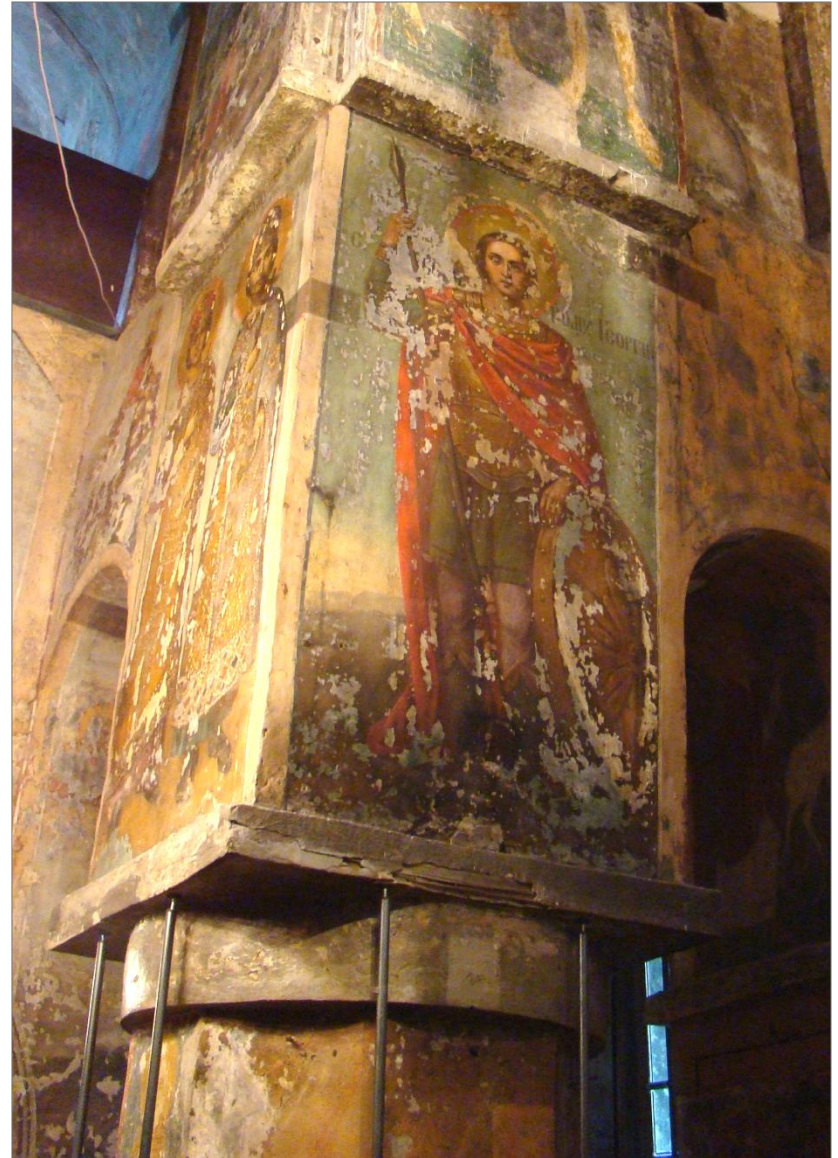
Процесс отслоения масляной живописи XIX в. и раскрытия фресковой росписи XII в.

Крупнейший российский специалист и автор реставрации фресковой росписи Спасской церкви В. Д. Сарабьянов разработал оригинальную технологию по отслоению масляной живописи. Сложнейшие работы по отслоению масляной живописи 1830-х гг. и 1885 г. были осуществлены реставраторами из МНРХУ (г. Москва) совместно с белорусскими коллегами.

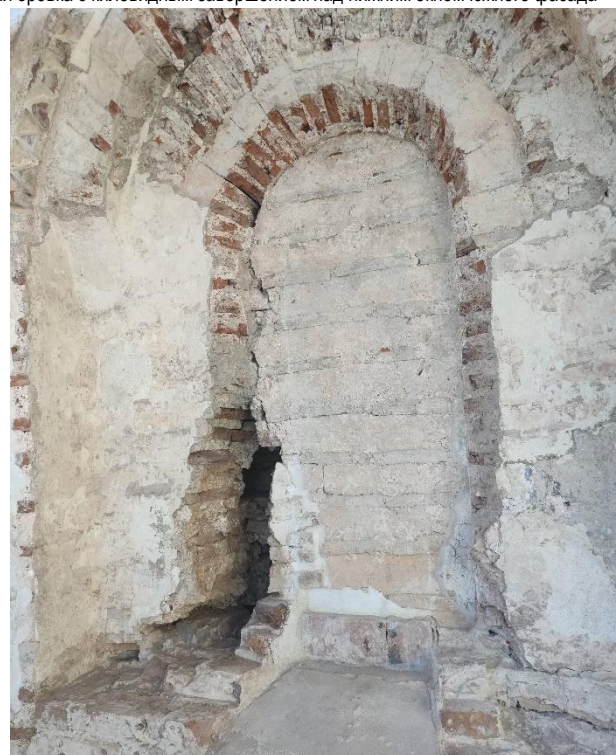
Надпортальная уступчатая ниша северного фасада после раскрытия

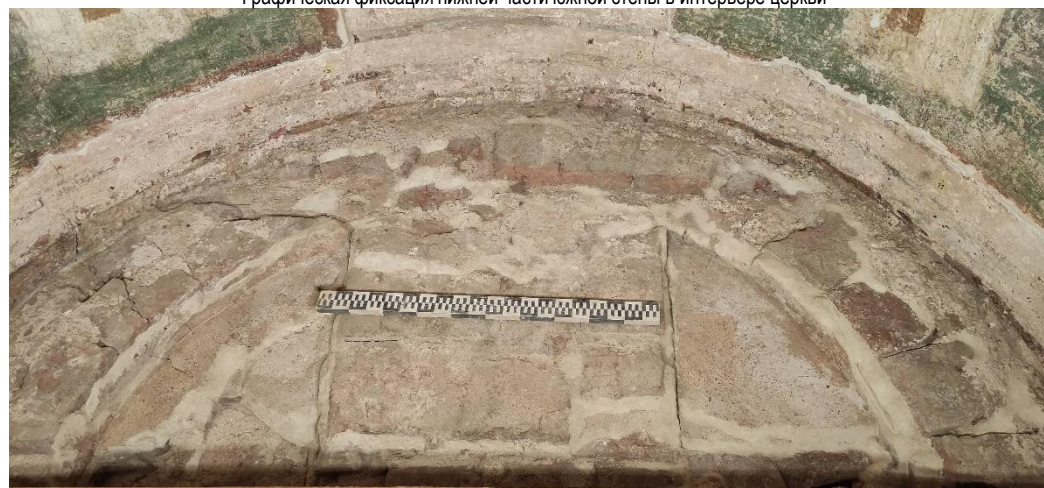
Сохранившиеся фрагменты скамьи синтрона, основания для седалища Горнего места и растворного цемяночного пола

Остатки первоначального цемьяночного пола были найдены в центральной апсиде. Здесь же сохранились остатки каменной скамьи синтрона и следы утраченного Горнего места. В непотревоженных криптой зонах были обнаружены остатки более позднего пола, устроенного из керамических плит в конце XVII в. Поверх выравнивающей кирпичной вымостки над сводами крипты в начале XX в. была устроена площадка под раку с мощами преподобной Евфросинии.

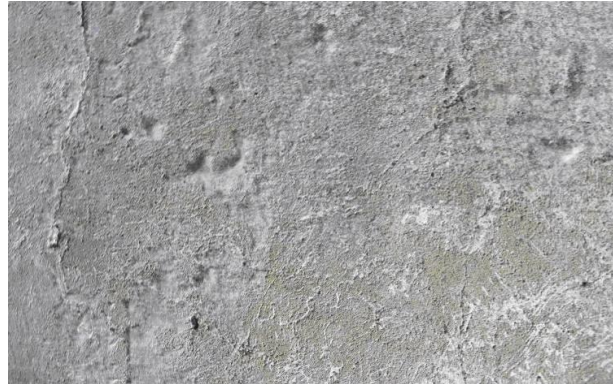
Отслоение штукатурки и образование солей

В состав технологических рекомендаций по реставрации кладки наружных стен вошли: очистка поверхности кладки, антисептическая обработка, обессоливание, структурное укрепление кладки, реставрация кладочных швов, реставрация кирпичной кладки методом докомпоновки минеральными растворами, инъектирование трещин. Были разработаны рекомендации по реставрации наружной штукатурки всех периодов, окраске фасадов и гидрофобизации.

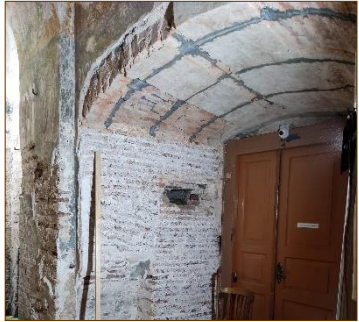
Усиление арки западного дверного проема

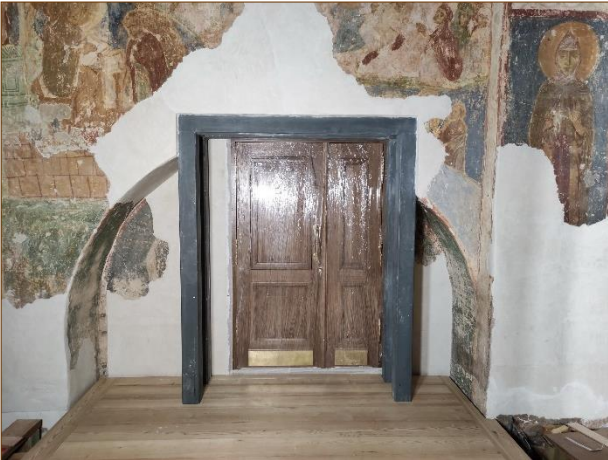
Усиление южной стены металлическими каркасами. Раскрытие арки XII в.

В ходе перекладки стенки-закладки большого аркосолия северной стены для сохранения входа в крипту была установлена ж/б балка-перемычка и заново устроена ограждающая стенка. При раскрытии арки южного входа в храм в дверной проем были установлены специальные металлические противоаварийные каркасы.

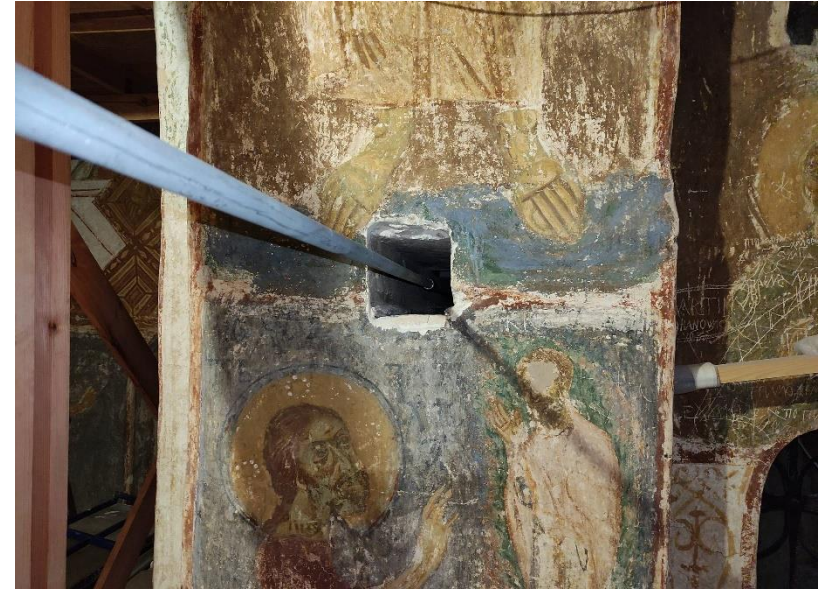
Использование пустых каналов от внутристенных связей для заведения металлических тяжей

Всего установлено два уровня тяжей. Тяжи второго уровня в интерьере окрашены в темный тон, чтобы они не выделялись на фоне фресок. Наружные якоря окрашены в цвет фасадов.

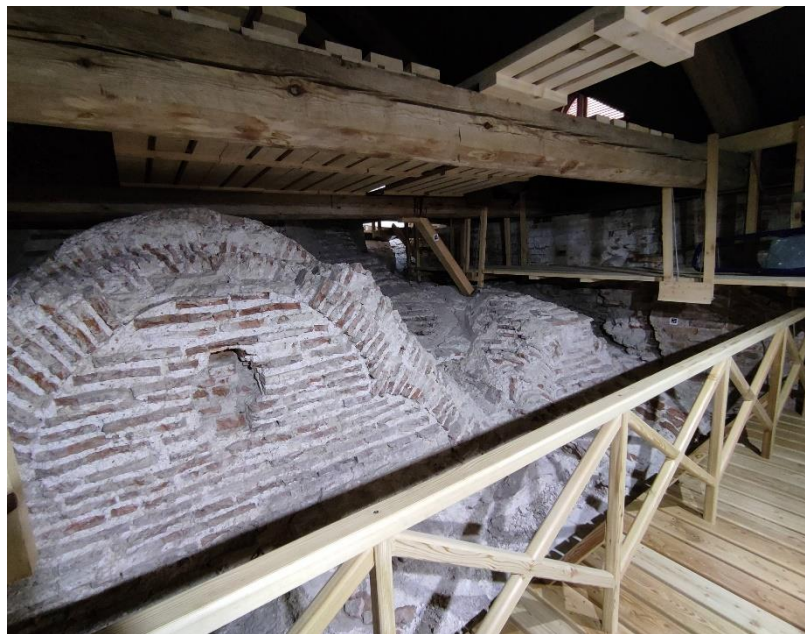
Устройство экспозиционной зоны, смотровой площадки и подвесных ходовых мостков

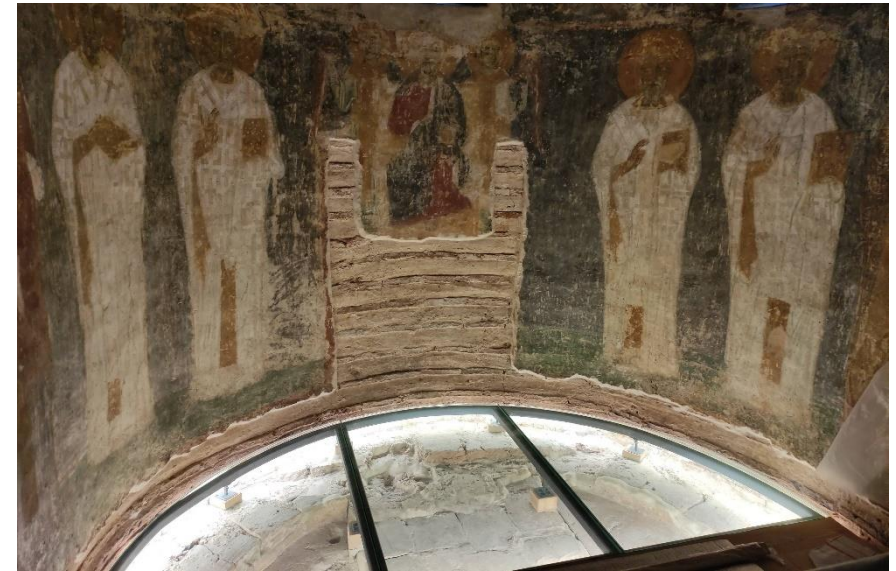
Стеклянный пол в алтаре над фрагментами растворного пола, скамьи синтрона и Горнего места

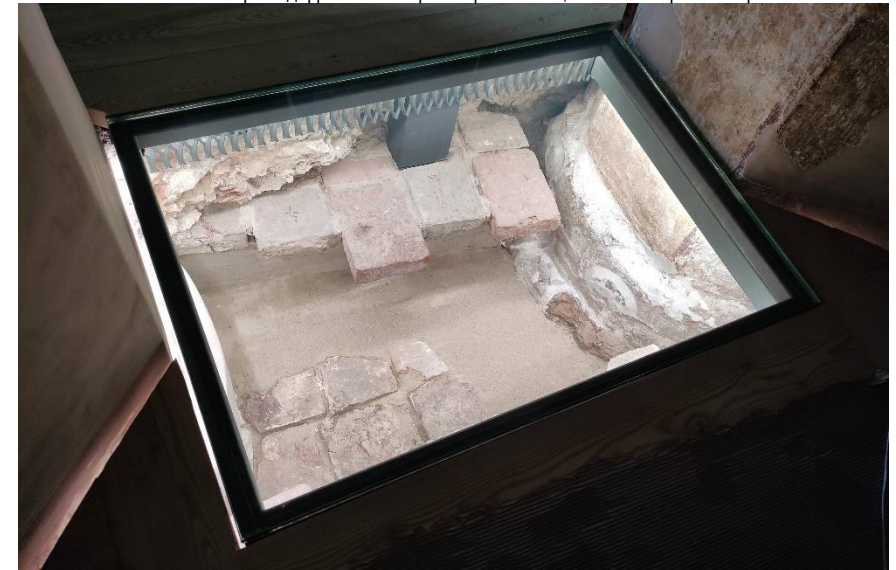
Стеклянный пол между северной парой западных столбов. Горизонты одновременных полов

Зондажи между столбами демонстрируют уровень первоначального пола церкви, основания столбов с фресками и горизонт пола XVII в. из керамических плит.

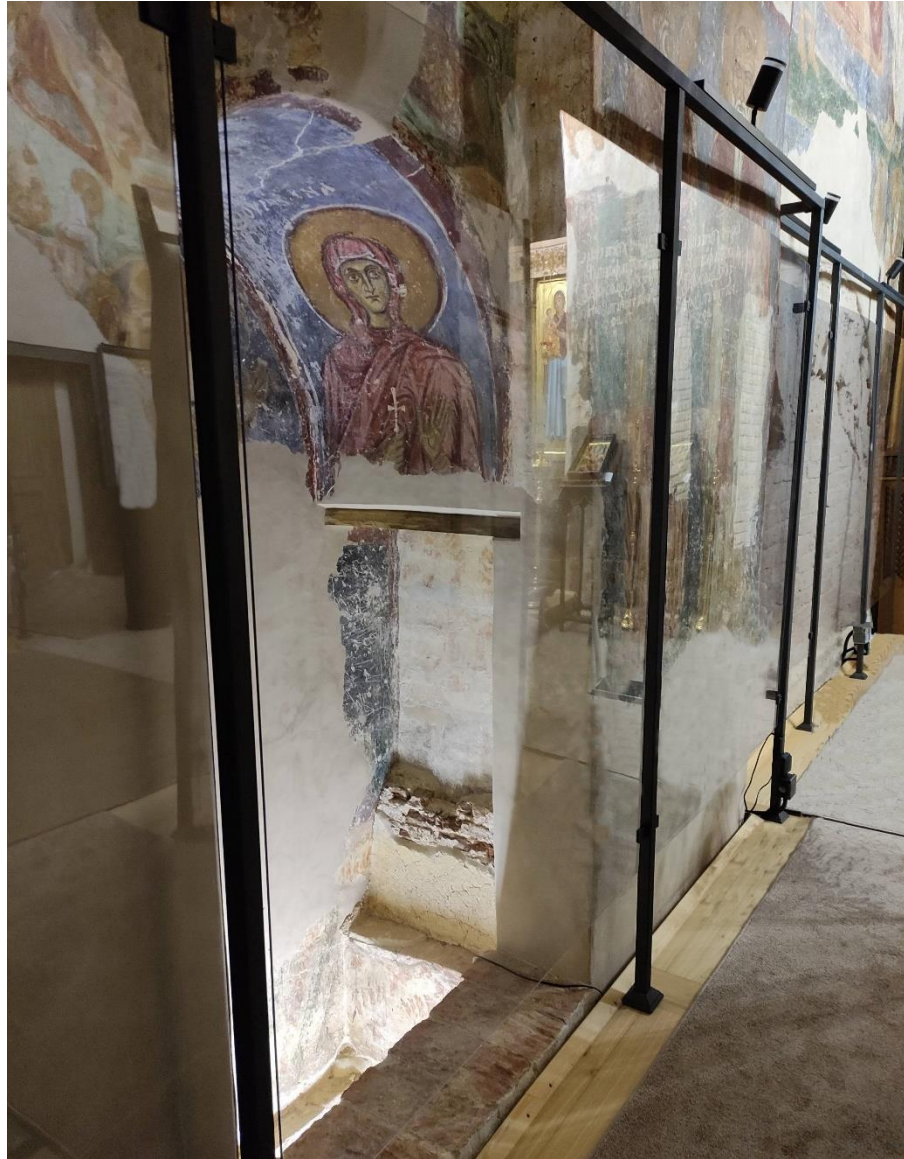
Для предохранения фресок от повреждений в нижней зоне храма и в кельях установлены защитные экраны с использованием поликарбонатного стекла, на металлических каркасах экранов – шины для перемещаемых светильников. Такая защитная конструкция позволила установить все электрооборудование без разводки кабелей по стенам.
